Semi-permanente Lösung für endodontisch behandelte Zähne

Dr. Dario Novak

In dieser Fallstudie wird die ideale Lösung für geschädigte Zähne bei älteren Patienten mit begrenztem Budget vorgestellt. Die Patientin suchte den Arzt auf, um zwei Zähne (46, 47) behandeln zu lassen, die Schwierigkeiten bei der Durchführung der Mundhygiene verursachten und zu Zahnfleischbluten und Mundgeruch führten.

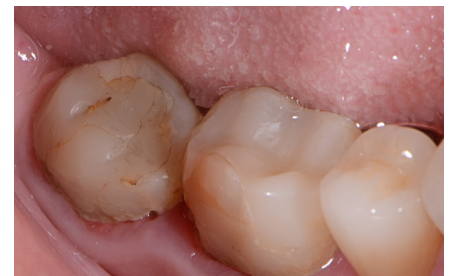
Abb. 1: Der ursprüngliche Zustand von Zahn 46 und 47.

Bei der klinischen Untersuchung fanden wir zwei Zähne vor, die endodontisch behandelt und mit Composite-Füllungen versorgt waren. Das Aussehen der Füllungen deutete darauf hin, dass wiederholt Füllungsbehandlungen durchgeführt wurden. Das Zahnfleisch war entzündet, von bläulicher Farbe und blutete bei Berührung mit der Sonde (Abb. 1).

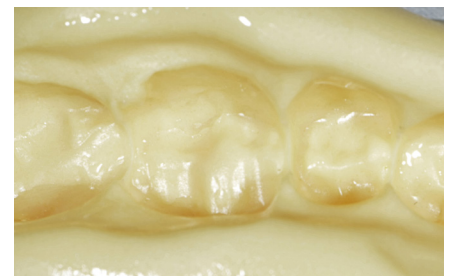
Abb. 3: Eine Abformung in Kondensations-silikon.

Die Abformung erfolgte mit dem Kondensations-silikon Optosil, sodass der Vorgang bei Bedarf wiederholt werden konnte (Abb. 3).

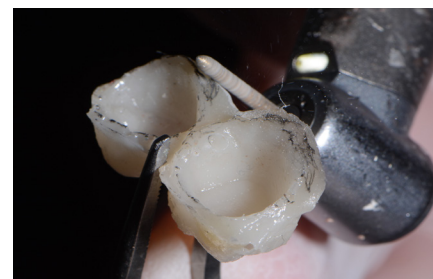
Abb. 5: Formen und Polieren der Provisorien.

Nachdem wir die Kronen in der Optosil-Form angefertigt hatten, verwendeten wir einen Stift, um die Kanten der zu bohrenden Kronen besser sichtbar zu machen (Abb. 5). Nach der Verarbeitung setzten wir die Kronen ein und füllten die Leerräume mit fließfähigem Composite bis an die Präparationsgrenze (Abb. 6). Nach der Bissanpassung haben wir die Kronen mit Luxatemp Glaze & Bond beschichtet, um eine perfekte Politur und einen schönen Glanz der semi-permanenten Kronenoberfläche sicherzustellen.

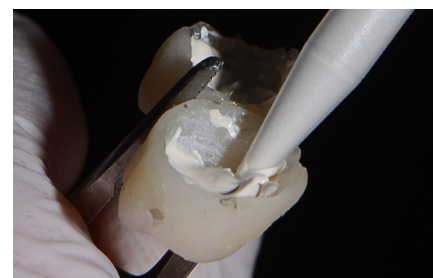
Abb. 7: Füllung der Kronen mit TempoCem NE.

Die Kronen wurden mit einem eugenolfreien Zement befestigt, in diesem Fall TempoCem NE, um die Funktion der Versorgung und die Reaktion des Zahnfleisches zu testen (Abb. 7).

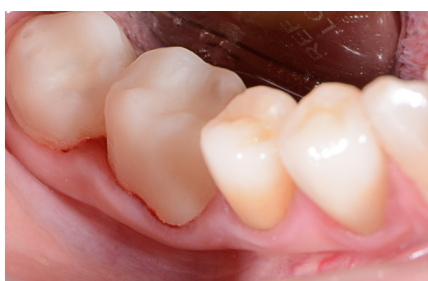
Abb. 8: Nach einem Monat Probezeit.

Nach einer Probezeit von einem Monat berichtete die Patientin über eine deutliche Verbesserung im Hinblick auf Zahnfleisch, Mundhygiene und Kaufunktion (Abb. 8). Nach dem Entfernen der Kronen wies das Zahnfleisch eine deutliche Heilung auf (Abb. 9). Daraufhin beschlossen wir, den temporären Zement zu entfernen und die Kronen permanent zu befestigen (Abb. 10). Das letzte Bild zeigt die Situation nach einer Tragedauer von 18 Monaten (Abb. 11).

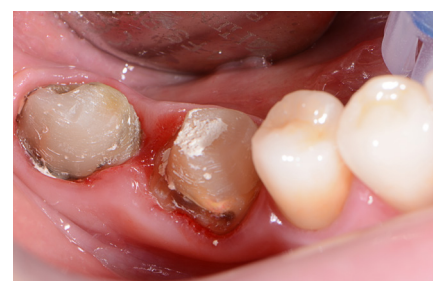
Abb. 9: Nach dem Entfernen der LuxaCrown-Kronen.

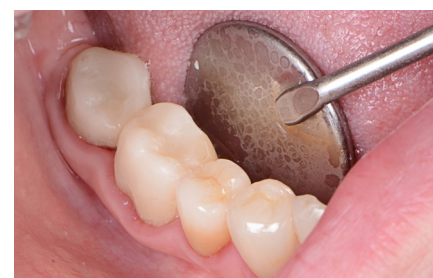
Abb. 11: Endergebnis 18 Monate nach Zementierung.
