## Sofortige Restauration einer vollständigen Kronenfraktur bei einem zentralen Schneidezahn

**Dr. Giulio Pavolucci**

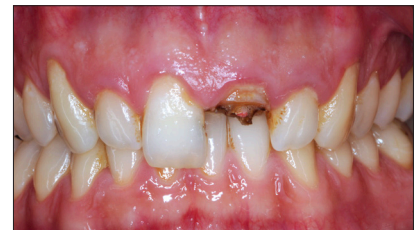
Der Patient, ein 30-jähriger Mann, meldete sich als Notfall in unserer Praxis, nach einem Trauma am Zahn 21 (Abb. 1). Sein eigentlicher Zahnarzt hatte wegen der Sommerferien geschlossen. Er kam deshalb ohne Termin in unsere Praxis und bat uns um Hilfe.

Abb. 1: Ausgangssituation

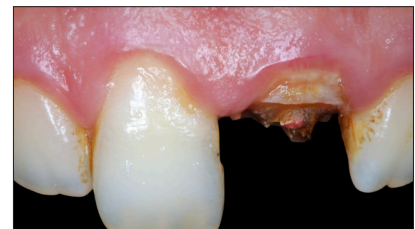
Bei der ersten Untersuchung war eindeutig festzustellen, dass der Patient in der Vergangenheit nicht regelmäßig in seiner Zahnarztpraxis zur professionellen Zahnreinigung vorstellig geworden war. Plaque, Zahnstein, schwere Zahnfleischentzündungen und einige wenige Kariesläsionen waren bei der zahnärztlichen Untersuchung gut erkennbar (Abb. 2).

Abb. 2: Großflächige Karies am Stumpf sichtbar

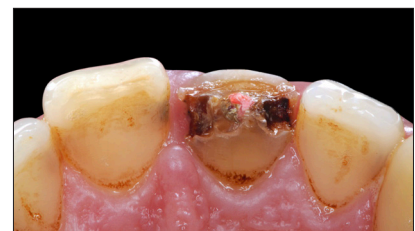
Die Zahnfraktur war offensichtlich durch Karies verursacht worden. Der Zahn wurde einige Jahre zuvor einer Wurzelkanalbehandlung unterzogen; inzwischen war der behandelte Bereich jedoch tief von Karies infiltriert. Aus palatinaler Sicht war auch auf der mesialen Seite von Zahn 11 eine Kavität der Klasse III erkennbar (Abb. 3).

Abb. 3: Palatinalansicht

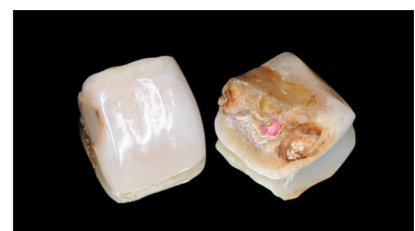
Die Krone war vollständig von Karies infiltriert und konnte daher nicht für die Funktionswiederherstellung eingesetzt werden (Abb. 4).

Abb. 4: Frakturierte Krone

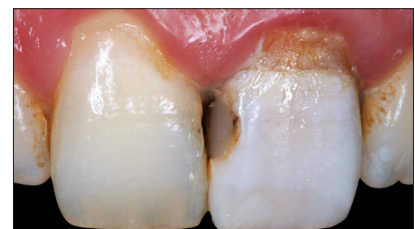
Abb. 5: Frakturierte Krone als Modell zur Herstellung von Abformmatrizen

Trotzdem gab es tatsächlich eine Möglichkeit, den frakturierten Zahn nützlich zu verwenden. Das frakturierte Teilstück konnte mit einem fließfähigen Composite wieder eingesetzt werden und so als „hausgemachtes“ Wax-Up zur Herstellung einer provisorischen Krone verwendet werden (Abb. 5).

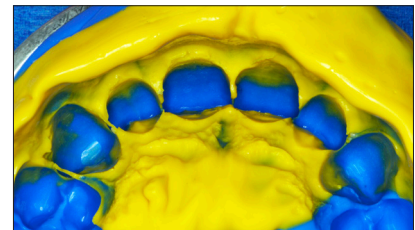
Abb. 6: Silikonmatrix aus Honigum Pro, DMG

Präzision und Standfestigkeit waren erforderlich, um die provisorische Krone in eine gute Form zu bringen und Zeit für die Fertigstellung zu sparen. Zu diesem Zweck verwendeten wir ein Hochpräzisionsabformmaterial in zwei verschiedenen Viskositäten (Honigum Pro Light und Honigum Pro Heavy, DMG) (Abb. 6).

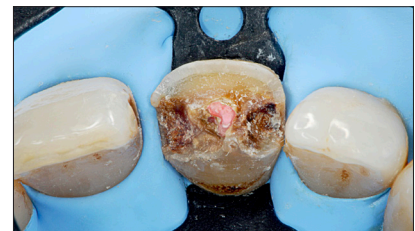
Abb. 7: Palatinalansicht nach Isolation mit Kofferdam

Normalerweise ist es üblich, das Gebiss des Patienten vor der Behandlung von Ablagerungen und Plaque zu befreien. Da es sich jedoch um einen Notfall handelte und das Risiko einer schwer kontrollierbaren Blutung bestand, entschieden wir uns, ohne Reinigung der Nachbarzähne vorzugehen (Abb. 7).

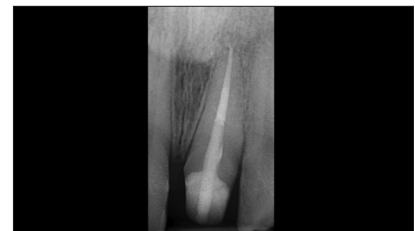
Abb. 8: Röntgenbild nach der Wurzelkanalbehandlung

Die Karies und das alte Füllungsmaterial wurden vollständig entfernt. Danach wurde die Wurzelkanalbehandlung abgeschlossen (Abb. 8).

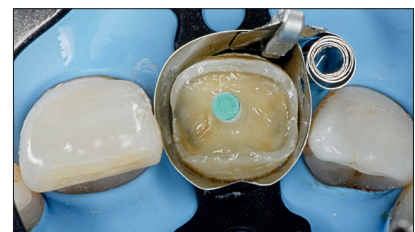
Abb. 10: Befestigung von LuxaPost

Ein Universaladhäsiv (LuxaBond Universal, DMG) wurde im Self-Etch- und Dual-Cure-Modus auf den Wurzelkanal, den Präparationsbereich und den Faserstift aufgetragen. Der Stift wurde dann mit einem dualhärtenden Kunststoffzement zementiert (PermaCem Universal, DMG) (Abb. 10).

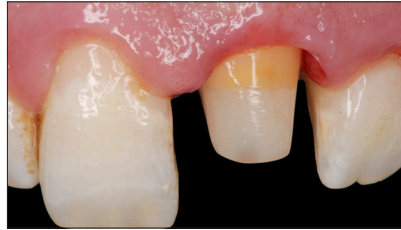
Abb. 12: Stumpfaufbau nach Präparation

Der Aufbau wurde mit einem vertikalen Endbearbeitungsbereich präpariert (Abb. 12). Nach Fertigstellung des Stumpfes wurde die provisorische Krone angefertigt. Da es sich um einen Notfallbesuch zur Behandlung eines zentralen Schneidezahns eines Patienten mit tiefem Biss handelte, wurde ein schnelles und zuverlässiges Material mit sehr guten ästhetischen und mechanischen Eigenschaften benötigt, um den verfügbaren okklusalen Raum zu reduzieren. Darüber hinaus musste das Material langzeitstabil sein: Der Patient gab an, die endgültige Krone aus finanziellen Gründen hinausschieben zu müssen. Auf dieser Voraussetzung wurde ein selbsthärtendes Material für semi-permanente Restaurationen (LuxaCrown, DMG) in die präparierte Abformung gegeben (Abb. 13). Die Abformung wurde erneut in den Mund eingesetzt.

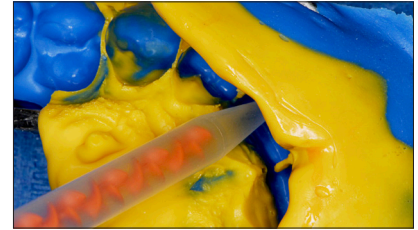
Abb. 13: Injizieren von LuxaCrown in die Honigum Pro Silikonmatrix

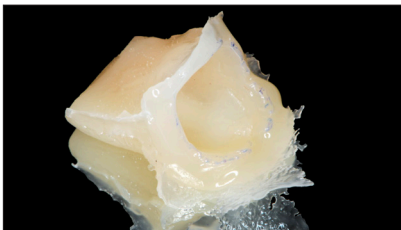
Abb. 14: Semi-permanente Krone aus LuxaCrown mit hervorgehobenen Rändern

Nachdem die Aushärtungszeit abgelaufen war, wurde die Krone aus der Abformung entnommen. Die intrasulkulären Ränder wurden mit einem Zeichenstift hervorgehoben (Abb. 14).

Die Konkavität zwischen der blauen Linie und dem Außenrand der Krone wurde mit einem fließfähigen Composite gefüllt. Die Krone wurde fertiggestellt und poliert.

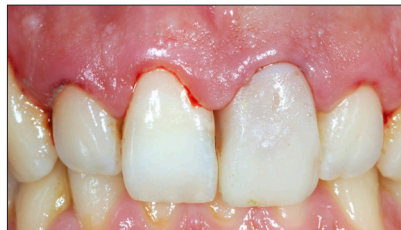
Abb. 15: Einpassen der semi-permanenten Krone

Zu diesem Zeitpunkt war es möglich, mit dem Ultraschall-Scaler einen Teil des Zahnsteins zu entfernen, ohne eine Blutung befürchten zu müssen. Die semi-permanente Krone wurde zementiert (Abb. 15).

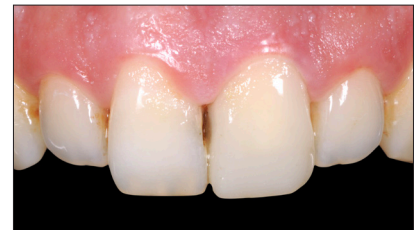
Abb. 16: Fertige Restauration

Zwei Wochen nach der Befestigung der semi-permanenten Krone (Abb. 16) wirkt das Zahnfleisch gesünder. Der Patient hat keine Schmerzen und ist mit der Lösung vollkommen zufrieden.

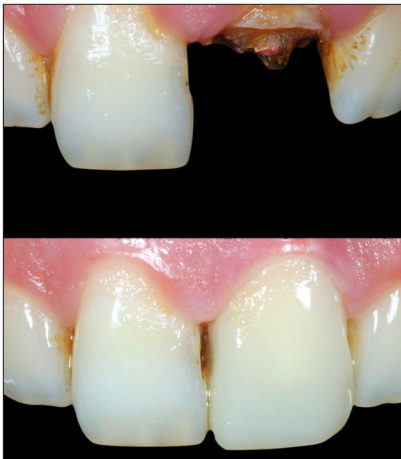
Abb. 17: Ausgangssituation vs. Situation nach Notfallbehandlung
