Klinische Anwendung eines semi-permanenten Materials zur Herstellung provisorischer Langzeit-Kronen

M. A. Muradov

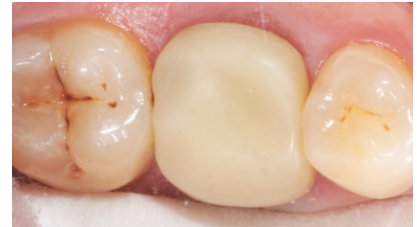
Abb. 1: Bild der alten provisorischen Krone.

Temporärer Zahnersatz zur Langzeitanwendung ist in der klinischen Praxis häufig erforderlich. Er ermöglicht eine klinische Beobachtung der Zähne bei einer nicht eindeutigen Prognose. Mithilfe dieses Ansatzes kann eine fundierte Entscheidung in Bezug auf die Machbarkeit des weiteren Zahnerhalts getroffen werden. Das Material, das zur Herstellung solcher Kronen verwendet wird, muss nicht nur hohe Festigkeitseigenschaften aufweisen, sondern auch eine hohe Verschleißfestigkeit, Farbstabilität und Biokompatibilität (Abb. 1).

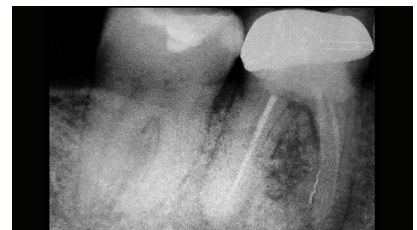
Abb. 2: Die Röntgenuntersuchung zeigte ein abgebrochenes Instrument im mesialen Wurzelkanal des Zahns.

ergab, dass der Zahn zuvor einer endodontischen Behandlung unterzogen worden war. Die Kanäle waren jedoch nicht vollständig verschlossen und im mesialen Wurzelkanal war ein Fragment eines abgebrochenen Instrumentes zu sehen (Abb. 2). Bei der Patientin wurde eine chronische apikale Parodontitis diagnostiziert. Nach Besprechung der Behandlungsoptionen mit der Patientin wurde eine Strategie zur Erhaltung des Zahnes gewählt. Diese Option umfasste eine Vielzahl an Sitzungen zur endodontischen Behandlung, Stumpfaufbau, eine provisorische Langzeit-Krone, regelmäßige Nachsorge des Zahns sowie regelmäßige Röntgenuntersuchungen alle 6 Monate.

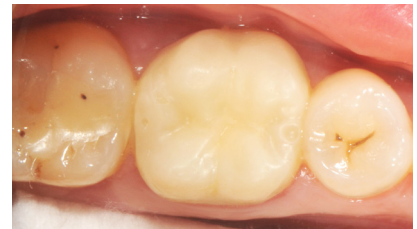
Abb. 3: Okklusale Ansicht der provisorischen Krone, 3 Jahre nach dem Einsetzen.

Nach der endodontischen Behandlung mithilfe eines Mikroskops wurde der Zahn mit dem Adhäsivsystem LuxaBond und dem dualhärtenden Stumpfaufbaumaterial LuxaCore Z Dual (DMG, Deutschland) restauriert. Anschließend wurde unter Verwendung einer direkten Methode mit einem Silikonindex eine semi-permanente Krone aus LuxaCrown (DMG, Deutschland) gefertigt und diese anschließend mit einem Glasionomermertement zementiert. Während des 3 Jahre dauernden Kontroll- und Beobachtungszeitraums traten bei der Patientin keine Beschwerden auf. Das Weichgewebe um die Krone war in gesundem Zustand (Abb. 3,4). Regelmäßige Röntgenuntersuchungen bestätigten, dass im umliegenden Gewebe keine entzündlichen Läsionen auftraten (Abb. 5). Nach der Entfernung der semi-permanenten Krone gab es trotz der relativ langen Tragedauer keine Anzeichen für Defekte des Randschlusses am Zahnabutment (Abb. 6). In Anbetracht der positiven Dynamik bei der Heilung des Zahns wurde entschieden, die provisorische Krone durch eine permanente zu ersetzen (Abb. 7, 8, 9).

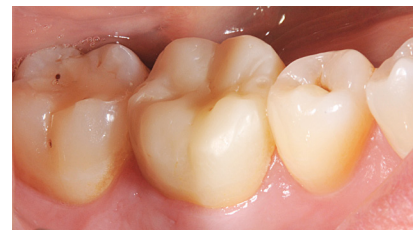
Abb. 4: Labialansicht nach 3 Jahren.

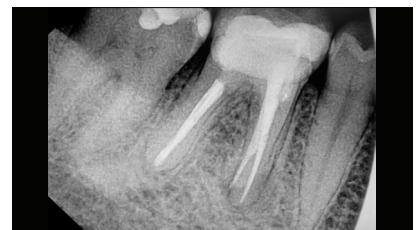
Abb. 5: Kontroll-Röntgenaufnahme nach 3 Jahren.

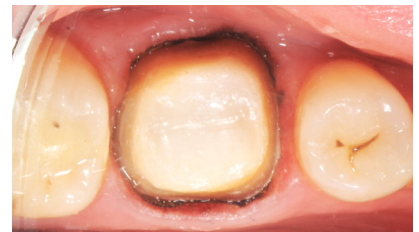
Abb. 6: Ansicht des Zahnstumpfes nach Entfernung der provisorischen Krone.

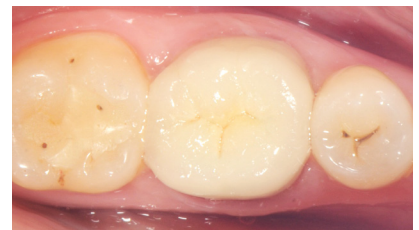
Abb. 9: Permanente Krone nach der Befestigung.

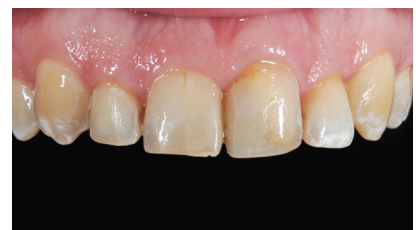
Abb. 10: Situation zum Zeitpunkt des ersten Zahnarzttermins.

Eine Patientin (35 Jahre alt) unterzog sich einer komplexen Behandlung, bei der Implantate verwendet wurden und eine kieferorthopädische Therapie zum Einsatz kam. Die Hauptbeschwerden der Patientin hingen mit dem nicht zufriedenstellenden Erscheinungsbild der Frontzähne zusammen (Abb. 10).

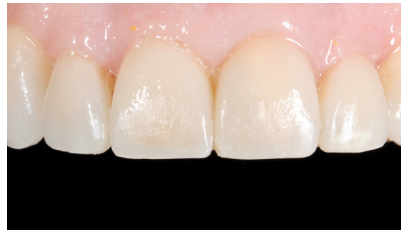
Abb. 12: Einpassen der fertigen LuxaCrown-Veneers.

Der Ablauf bei der Herstellung der provisorischen Veneers sah wie folgt aus: Nach der Planungsphase und erfolgtem Wax-up wurde ein Silikonindex angefertigt. Dann wurden die Zähne mit einer dünnen Vaseline-Schicht isoliert. Anschließend wurden die künftigen Veneers direkt im Mundraum unter Verwendung des Silikonindex aus LuxaCrown hergestellt (Abb. 11). Mithilfe des LuxaCrown Mock-ups wurde der Patientin das geplante Endergebnis demonstriert und von ihr bestätigt. Anschließend wurde das Mock-up vorsichtig von den Zähnen entfernt. Die so erhaltenen provisorischen Veneers wurden einer Feinbearbeitung unterzogen: Überschüssiges Material entlang der Ränder wurde entfernt, die Oberfläche poliert und die Innenflächen dekontaminiert (Abb. 12, 13). Dann wurden die folgenden Prozesse durchgeführt: Mikroabrasion – entspricht einem sanften Sandstrahlen der Zahnoberfläche –, Isolierung, Säureätzen (Abb. 14) und Auftragen des Adhäsivsystems LuxaBond Total Etch (DMG, Deutschland). Die Innenflächen der provisorischen Veneers wurde zunächst mit dem Haftvermittler bedeckt, anschließend mit einer dünnen Schicht des fließfähigen Composites LuxaFlow Star (DMG, Deutschland) (Abb.15); nach Positionierung der Veneers und Entfernung des überschüssigen Materials wurde die abschließende Lichthärtung durchgeführt (Abb. 16).

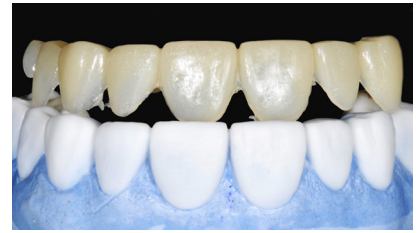
Abb. 13: Vergleich von Modell- und provisorischen Veneers.

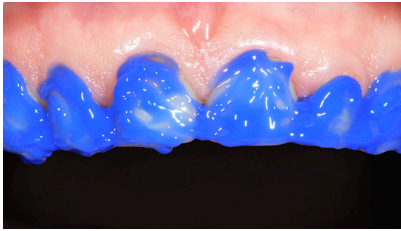
Abb. 14: Adhäsive Präparation der Zahnoberfläche.

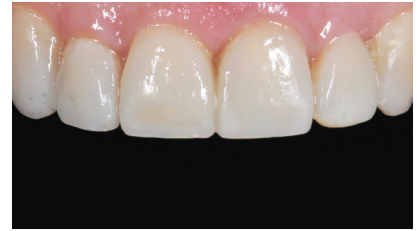
Abb. 16: Das Aussehen der Zähne nach dem Zementieren der aus LuxaCrown hergestellten Veneers.

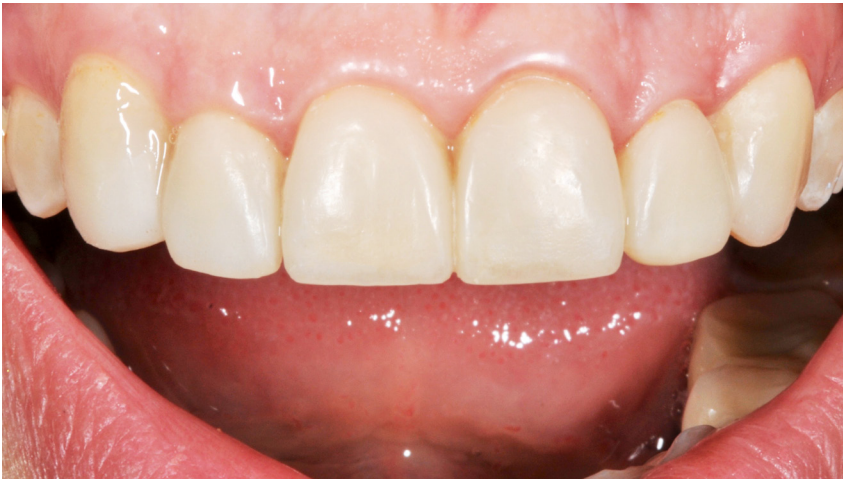
Abb. 17: Situation nach einer Tragedauer von 2 Jahren.

Aus verschiedenen Gründen verblieben diese provisorischen Veneers länger im Mund als geplant. Nichtsdestotrotz behielten sie auch nach einer Tragedauer von 2 Jahren ihre Funktionsfähigkeit und ihr zufriedenstellendes ästhetisches Erscheinungsbild (Abb. 17).
