Fallbeispiel: Die Infiltrationstechnik für MIH mit Abrasion

Dr. Erik-Jan Muts

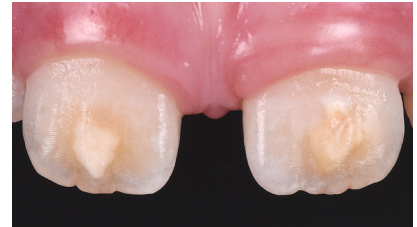
Abb. 1: Läsionen auf 11 und 21 zeigen gelbe und weiße Läsionen.

Freek (8) wurde mit einer Verfärbung an seinen beiden zentralen Inzisiven überwiesen: 11 und 21. Aufgrund der Hypomineralisation der ersten permanenten Molaren wurde eine Molaren-Inzisiven-Hypomineralisation (MIH) als Ursache für die Schmelzdefekte in den zentralen Schneidezähnen diagnostiziert. Die Hypomineralisation erstreckte sich vollständig auf die Oberfläche des Schmelzes. Wir wissen, dass sich bei MIH die Hypomineralisation bis zur Dentin-Schmelz-Grenze erstreckt (DEJ). Daher waren die Läsionen in diesem Fall so dick wie der Schmelz. (Abb. 1, 2)

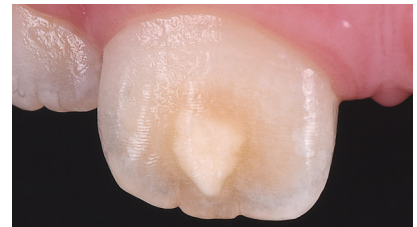
Abb. 2: Nahaufnahme von 11.

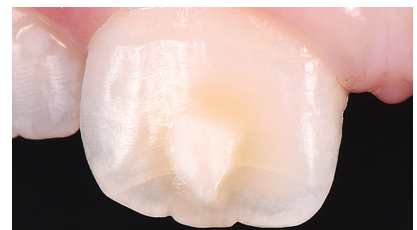
Abb. 3: Situation nach 5 Tagen Bleichen mit 10%igem Carbamidperoxid.

Um eine bessere Farbe für die Hypomineralisationen zu erzielen, wurde ein Bleaching mit 10%igen Carbamidperoxid über 5 Tage für täglich nur 2 Stunden durchgeführt. Carbamidperoxid zerfällt bei Kontakt mit Wasser in Wasserstoffperoxid und Harnstoff. Wasserstoffperoxid ist für die Oxidation der Doppelbindungen der Chromogene verantwortlich und verursacht den Bleicheffekt. Ein weiterer sehr wichtiger Effekt von Carbamidperoxid ist die denaturierende Wirkung des Harnstoffs. Dies gewährleistet später einen guten Infiltrationsvorgang. Nach 5 Tagen Bleichen wurde das Ergebnis begutachtet und es wurde zu weiteren 5 Tagen Bleichen geraten. Das Ergebnis nach 10 Tagen war zufriedenstellend und nach einer 4-wöchigen Pause wurde die Infiltrationsbehandlung geplant, um sicherzustellen, dass kein oxidativer Stress mehr bestand und eine gute Adhäsion möglich war. (Abb. 3, 4)

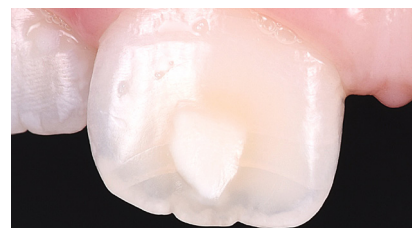
Abb. 4: Situation nach 10 Tagen Bleichen mit 10%igem Carbamidperoxid.

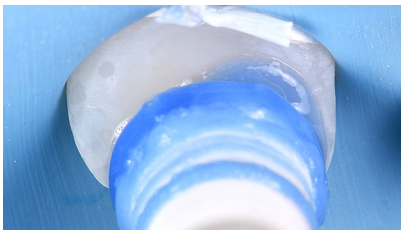
Abb. 6: Mikroabration mit einer Mischung aus Phosphorsäure und Bimsstein.

Nach topischer Anästhesie der Gingiva wurde eine Kofferdam-Isolation durchgeführt. Da sich die Läsion auf die Schmelzoberfläche ausdehnte, begannen wir mit einer mikro-abrasiven Suspension mit Bimsstein und 35%iger Phosphorsäure, gemischt im Verhältnis 1:1. Es wurde ein spezieller Gummikelch mit einer innenliegenden Bürste verwendet, und die Suspension wurde bei jeder Anwendung 60 Sekunden lang aufgetragen. Bei dieser Anwendung erwartete man einen Abtrag von ca. 10-20 um an gesundem Schmelz, je nach angewandter Kraft. Da der oberflächliche Schmelz bereits hypomineralisiert ist, gingen wir davon aus, dass die Abrasivität viel höher sein würde. (Abb. 5, 6)

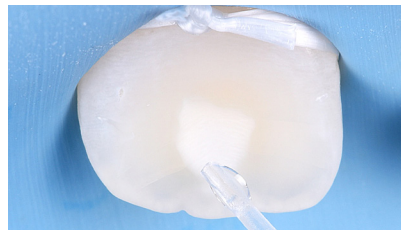
Abb. 7: Auftragen von Ethanol mit dem speziellen Tip.

Nach jeder Anwendung wurde gründlich mit Wasser gespült und nach vier Anwendungen wurde die Durchlässigkeit mit Ethanol überprüft. Die Durchlässigkeit war schon ziemlich gut, aber immer noch nicht gut genug. Bei der Anwendung von Ethanol ist es wichtig, dieses verdunsten zu lassen, um der Flüssigkeit genügend Zeit zu geben, die volle Infiltrationsfähigkeit zu entfalten. (Abb. 7, 8)

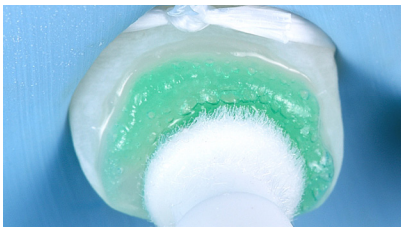
Abb. 9: Anwendung von Salzsäure für 120 Sekunden.

Da mehr Durchlässigkeit erforderlich war, wurden 2 weitere Anwendungen mit 15%igem HCl für 120 Sekunden durchgeführt. Bei jeder Anwendung wurden ca. 40 um gesunder Schmelz entfernt, wobei zu beachten ist, dass hypomineralisierter Schmelz durch Salzsäure aggressiver entfernt wird. Nach der zweiten Behandlung zeigte die Ethanolanwendung volle Durchlässigkeit, sodass die Infiltration durchgeführt werden konnte. (Abb. 9, 10)

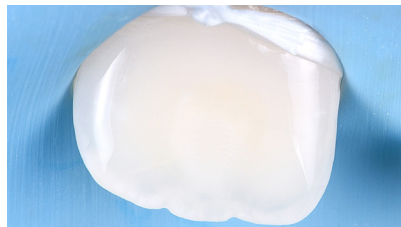
Abb. 10: Ethanol zeigt volle Durchlässigkeit, bereit zur Infiltration.

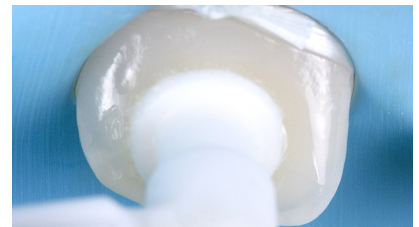
Abb. 11: Auftragen des Infiltranten, der Infiltrant wurde alle 5 Minuten erneut aufgetragen.

Die Infiltration wurde für ca. 15 Minuten durchgeführt, um das bestmögliche Ergebnis zu erzielen. Nach 10 Minuten waren noch einige nicht infiltrierte Bereiche mit dem Mikroskop zu

sehen. Die Infiltration wird bei schwachen Lichtverhältnissen durchgeführt, um ein vorzeitiges Aushärten des Infiltrationsmittels zu verhindern. Nach Abschluss der Infiltration wird die Läsion für 40 Sekunden lichtgehärtet. (Abb. 11, 12)

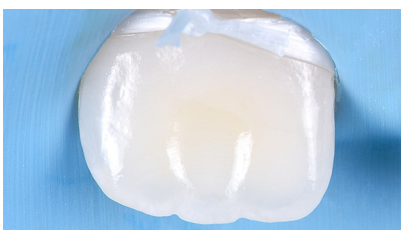
Abb. 12: Ergebnis direkt nach der Lichthärtung.

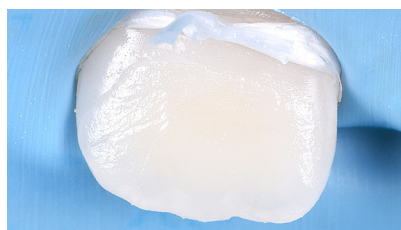
Abb. 13: Restauration des fehlenden Zahnschmelzes mit Composite.

Um die Form und Textur beider Zähne wiederherzustellen, war die Anwendung von Composite erforderlich. Für eine optimale Haftung wurde der infiltrierte Schmelz sehr kurz mit Luft gereinigt, mit 35%iger Phosphorsäure geätzt und mit einem Total-Etch-System gebondet. Nach der Lichthärtung (20 Sek.) wurde Composite aufgetragen und nach einer weiteren Lichthärtung (40 Sek.) wurde die Restauration fertiggestellt, poliert und erneut mit Glycerin gelackiert. (Abb. 13, 14)

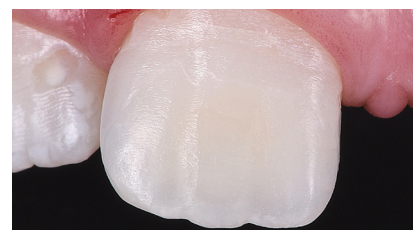
Abb. 14: Nach der Fertigstellung und dem Polieren.

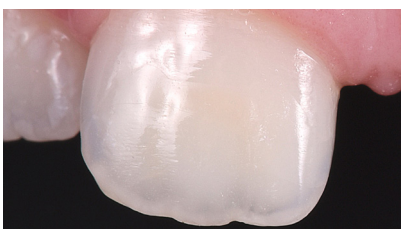
Abb. 15: Endergebnis von 11 (Nahaufnahme).

Nach zwei Wochen wurde das Ergebnis begutachtet. Sowohl der Patient als auch seine Eltern waren mit dem Endergebnis sehr zufrieden. Wenn sich die Hypomineralisation auf die Schmelzoberfläche erstreckt, ist es nicht immer notwendig, eine sehr aggressive Mikroabration durchzuführen. In diesem Fall haben wir eine milde Schleifpaste verwendet, um so minimalinvasiv wie möglich zu arbeiten. (Abb. 15, 16)

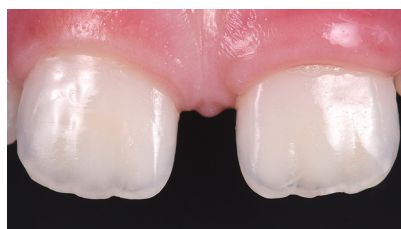
Abb. 16: Endergebnis nach Infiltration von 11 und 21.
