Fallbeispiel: Der Einsatz von elastischen Separatoren vor der approximalen Infiltration von primären Schmelzläsionen

Dr. Erik-Jan Muts

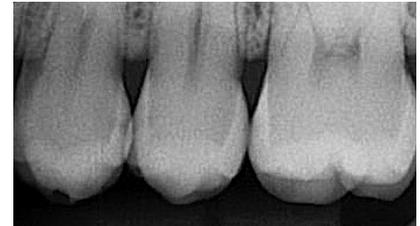
Abb. 1: Röntgenaufnahme 2018.

Bei der jährlichen Vorsorgeuntersuchung im Jahr 2018 wurden zur Kontrolle zwei Bissflügel-Röntgenaufnahmen von Kevins Gebiss angefertigt. Wir entdeckten eine E2-Läsion auf der distalen Seite von Zahn 24 und eine E1-Läsion auf der mesialen Seite von Zahn 25. Wir beschlossen, die vorliegende klinische Symptomatik genauer zu untersuchen, und entdeckten auch Schmelzdemineralisationen auf der mesialen Seite von Zahn 26 und auf der distalen Seite von Zahn 25. Die Läsionen schienen nicht kavitiert zu sein. Es wurde ein Termin für die Infiltration vereinbart und 4 Tage vorher wurden die Separiergummies intraoral platziert. (Abb. 1, 2)

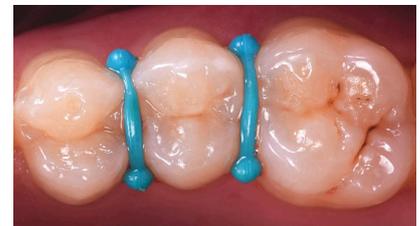
Abb. 2: Intraorale Ansicht mit den eingesetzten kieferorthopädischen Separatoren.

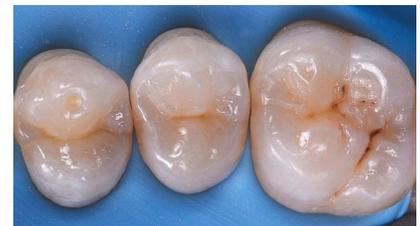
Abb. 3: Aufnahme nach der Anbringung des Kofferdams; eine gute Inversion des Damms ist wichtig, um eine Kontamination der approximalen Bereiche zu verhindern.

Vor dem Reinigen und/oder Ätzen wurde eine vollständige Kofferdamisolierung angebracht. Die Erstreinigung erfolgte mit Ultraschall-Scalern und diamantbeschichteten Metallstreifen. Die Reinigung der Schmelzoberfläche ist sehr wichtig, damit die Salzsäure möglichst effektiv wirken kann. Die finale Reinigung erfolgt durch Luftpolieren mit Natriumbikarbonat. (Abb. 3, 4)

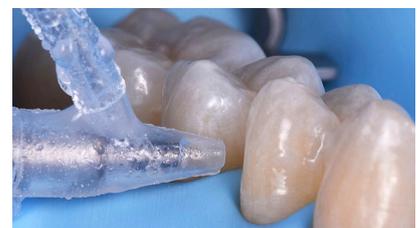
Abb. 4: Endreinigung durch Luftpolieren mit Natriumbikarbonat.

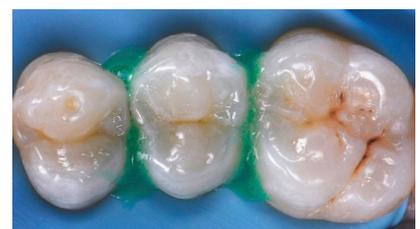
Abb. 5: Ätzen der hypomineralisierten Bereiche mit Salzsäure.

Da die Läsionen auf der distalen Seite von 24 und der mesialen Seite von 25 vorhanden waren, wurde die Säureätzung ohne die speziellen perforierten Folien-Tips durchgeführt. Gleiches gilt für die distale Seite von 25 und die mesiale Seite von 26. Das Ätzgel wurde mit einer normalen Metallkanüle (25 ga) aufgetragen und mit ungewachster PFTE-Zahnseide verteilt - alternativ kann auch ein Einwegpinsel verwendet werden. Die Aktivierung der Salzsäure ist wichtig, um eine bessere Durchlässigkeit des Schmelzes für den Infiltranten zu bewirken. Nach dem Ätzen wurde der Schmelz mit Ethanol getrocknet. Dieser Zyklus wurde zweimal wiederholt, bevor mit der Infiltration begonnen wurde. (Abb. 5, 6, 7, 8)

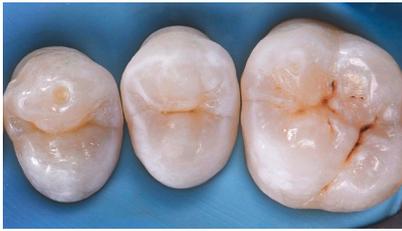
Abb. 6: Aufnahme nach gründlichem Abspülen mit Wasser.

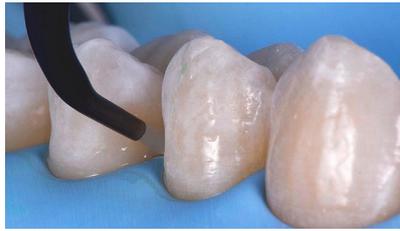
Abb. 7: Auftragen von Ethanol zur Trocknung des hypomineralisierten Schmelzes.

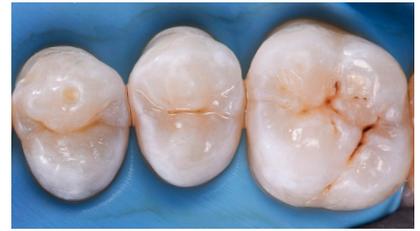
Abb. 8: Aufnahme nach 30 Sekunden; das Ethanol ist immer noch nicht vollständig verdampft, also warten wir noch ein wenig länger.

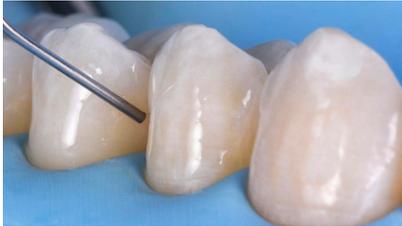
Abb. 9: Auftragen des Infiltranten.

Der Infiltrant wurde ebenfalls mit einer normalen Metallkanüle aufgetragen. Bei der Verwendung eines transparenten Tips kann es zwischen der ersten und zweiten Applikation des Infiltranten zu einer Polymerisation innerhalb des Tips kommen. Dies führt dazu, dass der Tip verstopft und nicht mehr verwendbar ist. Der Infiltrant kann mit ungewachster PFTE-Zahnseide oder einem Einwegpinsel verteilt werden. Nach 10 Minuten Infiltration wurde der Überschuss vorsichtig mit Luft und Absaugung entfernt. Anschließend wurde der Infiltrant 40 Sekunden lang polymerisiert. (Abb. 9, 10, 11, 12)

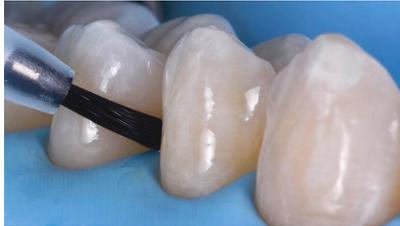
Abb. 10: Verwendung einer Einwegbürste zum Verteilen des Infiltranten im approximalen Bereich.

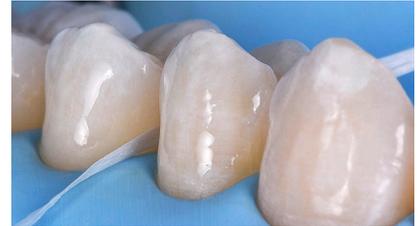
Abb. 11: Verwendung von ungewachster PTFE-Zahnseide, um sicherzustellen, dass der Infiltrant überall hinkommt.

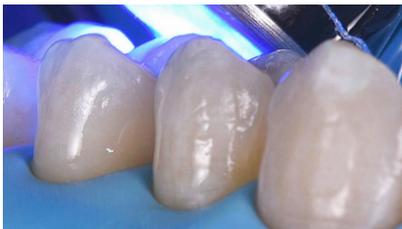
Abb. 12: Nach Entfernen des Überschusses mit Absaugung und Luft wird der Infiltrant 40 Sekunden lang polymerisiert.

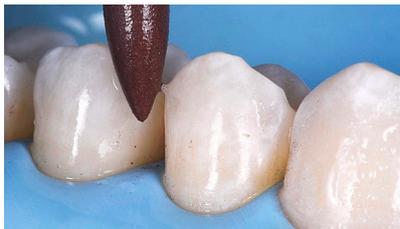
Abb. 13: Polieren mit einem Brownie bei der ersten Politur.

Nach der Polymerisation wurde eine zweite Applikation mit Infiltrant durchgeführt. Der Infiltrant ist ein ungefüllter Kunststoff (auf TEGDMA-Basis) und hat eine hohe Schrumpfrate. Eine zweite Infiltration mit einer Dauer von 1 Minute stellt sicher, dass die Oberfläche richtig versiegelt ist. Nach weiteren 40 Sekunden der Lichthärtung wurde der Überschuss entfernt. Anschließend wurden die infiltrierten Bereiche mit Polierstreifen und Silikonspitzen bearbeitet. Eine abschließende Lichthärtung für 20 Sekunden mit Glycerin-Gel wurde durchgeführt, um die Oberflächeninhibitionsschicht zu entfernen. (Abb. 13, 14, 15, 16)

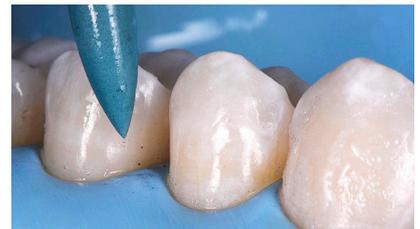
Abb. 14: Polieren mit einem Greenie bei der Endpolitur.

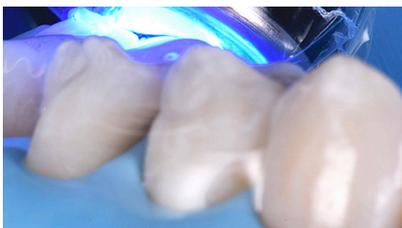
Abb. 15: Abschließende Lichthärtung mit Glycerin-Gel für 20 Sekunden.

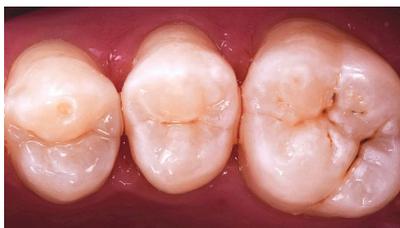
Abb. 16: Endergebnis nach Infiltration von 24-25 und 25-26.

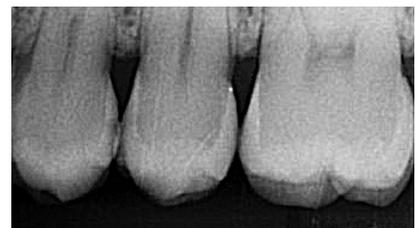
Abb. 17: Röntgenaufnahme 2020.

Drei Wochen nach der Infiltration wurde Kevin zu einem weiteren Zahnreinigungstermin einbestellt. Nach 3 Monaten wurde er erneut untersucht und von da an wurde er alle 6 Monate genau beobachtet. Da alles sehr stabil aussah, wurden erst 2020, zwei Jahre nach der Erstbehandlung, neue Bissflügel-Röntgenaufnahmen durchgeführt. (Abb. 17)
