Wiederherstellung von Ästhetik und Funktion mit einer zuverlässigen Langzeitversorgung.

Verwendung eines neuen semi-permanenten Materials für außergewöhnliche klinische Ergebnisse.

Dr. Kleanthis Manolakis, DDS, Anthi Batziou, DDS, Griechenland

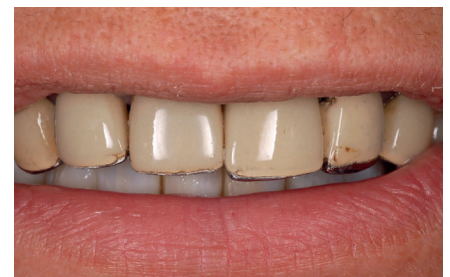
Einige Monate später wurde entschieden, auch den Oberkiefer zu restaurieren. Ihre Hauptsorge war, dass die Form und Farbe ihrer Zähne nicht ansprechend sein. (Abb. 2). Darüber hinaus wurde während der intraoralen Untersuchung deutlich, dass die Füllungsrande unzureichend (Abb. 3) waren. Einige Zähne zeigten zervikale kariöse Läsionen auf (Abb. 4).

Abb. 2: Fehlende Harmonie beim Lächeln

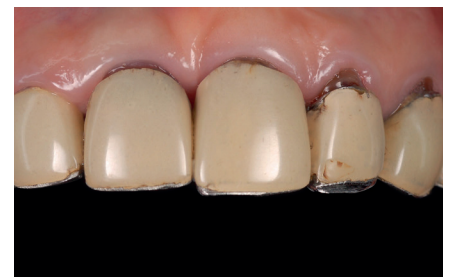
Abb. 3: Insuffizienter Randschluss

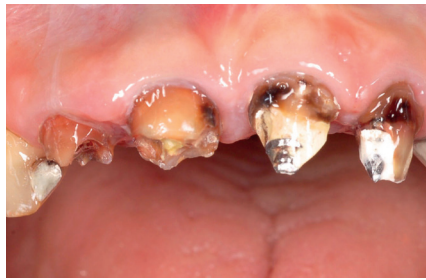
Abb. 4: Erhebliche Zerstörung von Hartgewebe

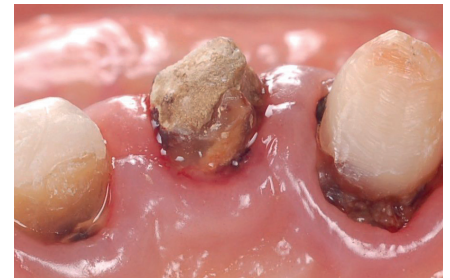
Mehrere Zähne zeigten kariöse Läsionen im zervikalen Bereich, sowohl bukkal als auch palatinal (Abb. 5). Ein positiver Aspekt war, dass die Patientin keinen extensiven krestalen Knochenverlust im Bereich der vorhandenen oberen Zähne aufwies. Das Parodontalgewebe der Patientin war stabil. Eine einfache provisorische Versorgung verlieh der Patientin in der Anfangsphase der restaurativen Behandlung ein gewisses Maß an Komfort und Selbstvertrauen.

Abb. 5: Mehrere ausgedehnte kariöse Läsionen

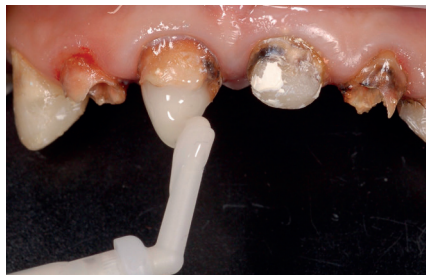
Abb. 8: Befestigung von Wurzelstiften und Stumpfaufbau mit LuxaCore Z Dual.

Dieser Schritt wurde mit Gates-Bohrköpfen und Handfeilen (Abb. 6) durchgeführt. Nachdem die Wurzelkanäle mit Versiegler gefüllt wurden, fand der Aufbau statt. Zu diesem Zweck wurden glasfaserverstärkte konische LuxaPost Wurzelstifte (Abb. 7) mit LuxaCore Z Dual, einem dualhärtenden Verbundmaterial für den Stumpfaufbau und zur Befestigung von Wurzelstiften, adhäsiv befestigt (Abb. 8). LuxaCore Z Dual bietet eine hohe Druckfestigkeit und Belastbarkeit des Materials und gewährleistet so eine herausragende Stabilität unter der Krone. Außerdem lässt sich LuxaCore Z Dual wie natürliches Dentin beschleifen und ermöglicht so eine sehr einfache und reibungslose Präparation (Abb. 9). An diesem Punkt wurden auch die Präparationsgrenzen neu definiert, um sicherzustellen, dass in der Nähe der Ränder keine zervikalen Kariesläsionen unbe-

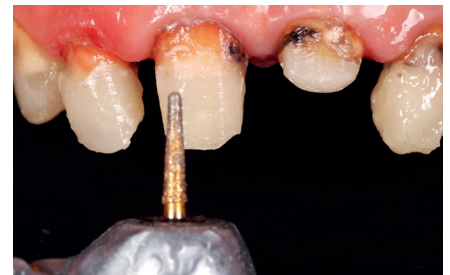
Abb. 9: Zahnpräparation

handelt blieben. Der Schritt der Entfernung des Weichgewebes wurde zunächst unter örtlicher Betäubung mithilfe einer Elektrotomie durchgeführt. Dabei wurde noch keine Knochenresektion durchgeführt.

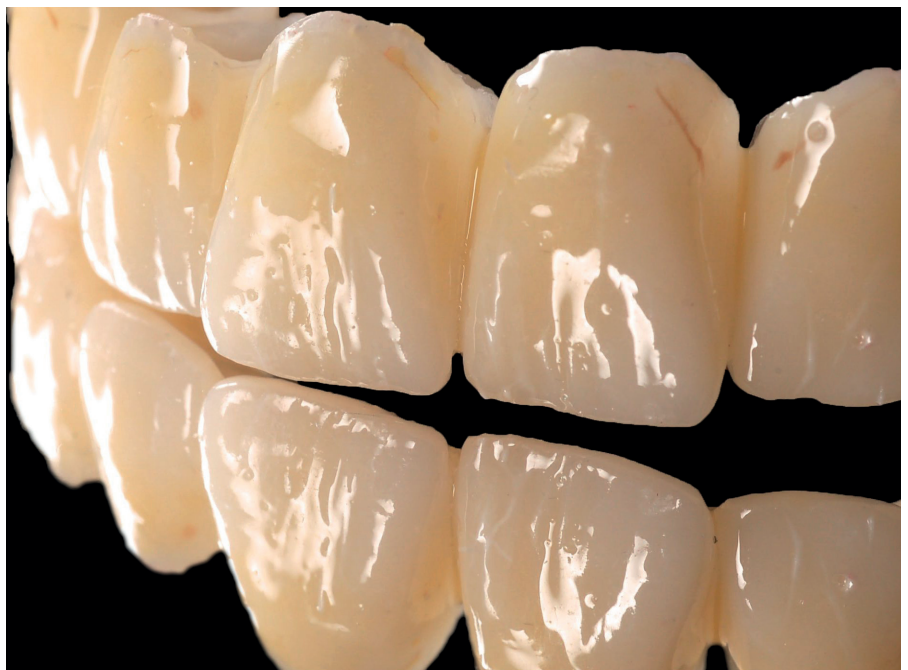
Abb. 10: Semi-permanente Füllung mit LuxaCrown

ästhetisches Endergebnis (Abb. 10). Die Restauration benötigte keine Metallverstärkung, da zwischen den Pfeilerzähnen keine großen Abstände vorhanden waren. Zum Zeitpunkt der endgültigen Befestigung wurde ein Optragate platziert und alle Pfeilerzähne wurden ordnungsgemäß gereinigt (Abb. 11).

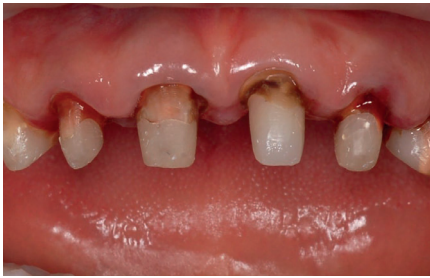
Abb. 11: Vorbereitung für die adhäsive Befestigung

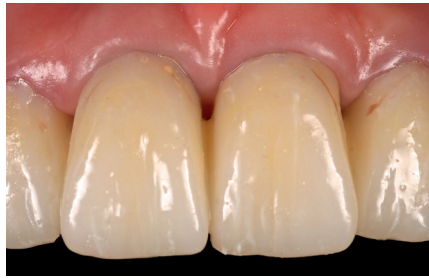
Abb. 12: Optimaler Randschluss

Es wurde eine adhäsive Befestigung mit einer Dentin-Vorbehandlung und dem dualhärtenden Compositement PermaCem 2.0 durchgeführt. Nach der adhäsiven Befestigung wurden die Compositementüberschüsse sorgfältig entfernt. Das finale ästhetische und funktionelle klinische Ergebnis war außergewöhnlich gut (Abb. 12). Die Lippenstützung war optimal, das ästhetische Gesamtergebnis sehr erfreulich (Abb. 13). Die endgültige Versorgung, zwei Zirkonbrücken (Abb. 14), wurde 3,5 Jahre später eingesetzt. Die Zeitspanne wurde mit einer provisorischen Langzeitversorgung aus LuxaCrown ereignislos überbrückt.

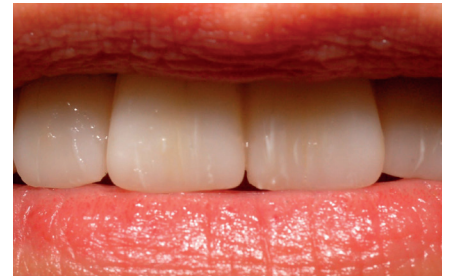
Abb. 13: Optimaler Randschluss

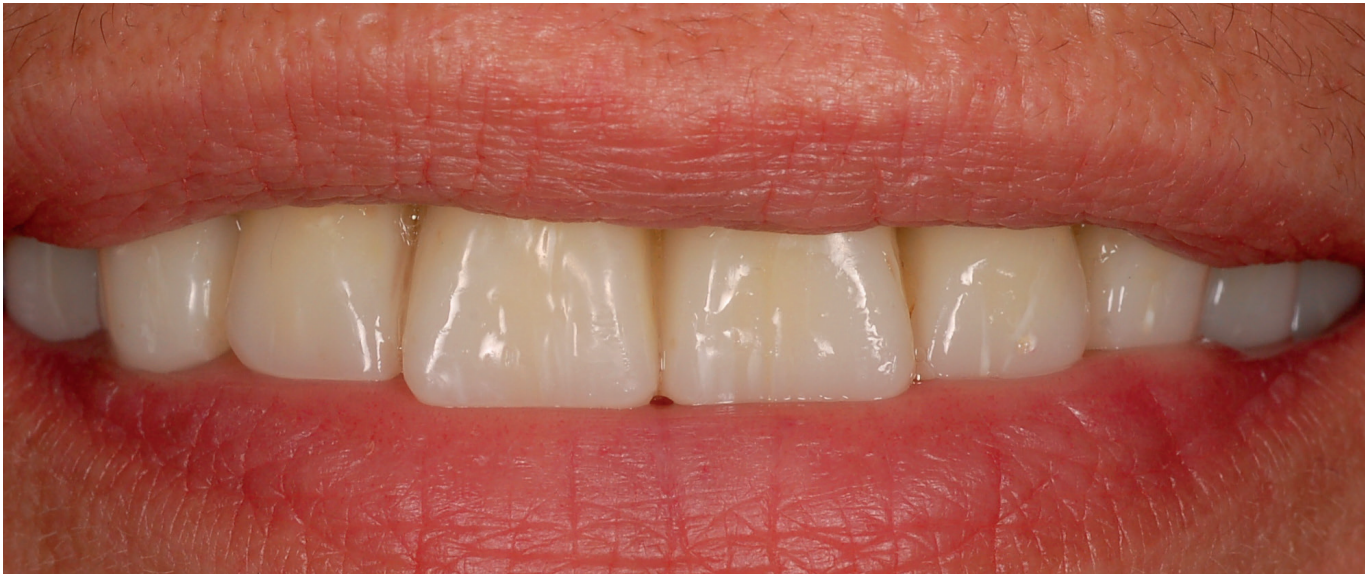
Abb. 14: Die LuxaCrown Brücke nach 3,5 Jahren

Bei diesem anspruchsvollen Fall erbrachte LuxaCrown optimale funktionelle und ästhetische Ergebnisse. Trotz des langen Zeitraums waren keinerlei Frakturen, Abblätterungen oder Verfärbungen sichtbar. Die Oberflächenstruktur war völlig intakt. Es war ein minimaler okklusaler Verschleiß festzustellen. Wir sind
