Fallbeispiel: Behandlung einer traumatischen Hypomineralisation mit einer Kombination aus Infiltration und Restauration

Dr. Erik-Jan Muts

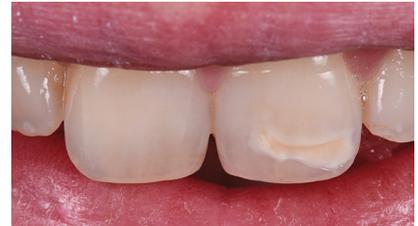
Abb. 1: Extraorale Ansicht der Schmelzhypomineralisation an Zahn 21.

Katherina (28) wurde von einem Kollegen zur Behandlung von weißen und gelben Verfärbungen an Zahn 21 in meine Praxis überwiesen. Da dies die einzige Hypomineralisation in Katherinas ansonsten praktisch gesundem Gebiss war, wurde die Schmelzläsion als traumatische Hypomineralisation diagnostiziert. (Abb. 1, 2)

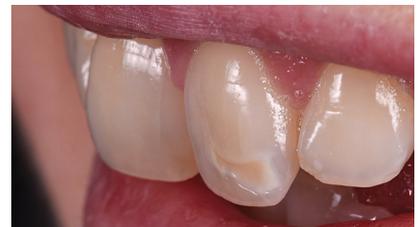
Abb. 2: Die Aufnahme aus einem schrägen Winkel zeigt die Störungen der bukkalen Schmelzoberfläche von Zahn 21.

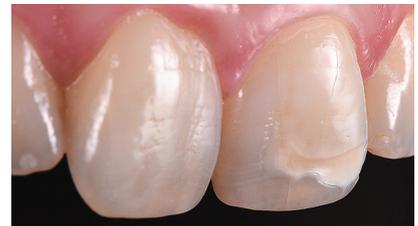
Abb. 3: Auf der intraoralen Schrägansicht der traumatischen Hypomineralisation ist das Fehlen von gesundem Schmelz auf der Oberfläche erkennbar.

Bei der Untersuchung stellten wir fest, dass die Hypomineralisation nicht von gesundem Schmelz bedeckt war, sondern sich vollständig in die bukkale Oberfläche von Zahn 21 erstreckte. Die Hypomineralisation wies außerdem sowohl gelbe als auch weiße Verfärbungen auf. (Abb. 3, 4)

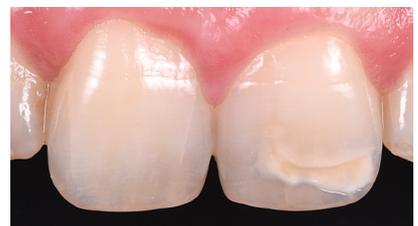
Abb. 4: In der hypomineralisierten Schmelzläsion sind sowohl weiße als auch gelbe Verfärbungen vorhanden.

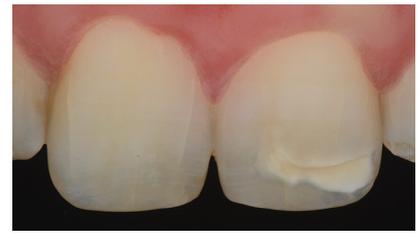
Abb. 5: Die kreuzpolarisierte Fotografie verhindert Interferenzen durch das Blitzlicht bei der Analyse der Farben des Zahns.

Die Aufnahme von kreuzpolarisierten Bildern ermöglicht eine noch genauere Analyse der Hypomineralisation. Dabei sind sowohl das Blitzlicht (ausgehend) als auch das Objektiv (eingehend) der Kamera polarisiert. Der Blitz auf den Bildern bleibt auf diese Weise unsichtbar und ermöglicht eine genauere Farbanalyse. Die Farben sind noch besser zu unterscheiden, wenn das Licht um eine Stufe reduziert wird. Im konkreten Fall konnten wir dadurch sowohl die weißen als auch die gelben Anteile der Hypomineralisation deutlich erkennen. Aber, was noch wichtiger ist, wir konnten auch sehen, dass ein Teil der Läsion mit gesundem Schmelz bedeckt war, hauptsächlich in mesialer Richtung. Dies sollten wir bei unseren Behandlungsverfahren berücksichtigen. (Abb. 5, 6)

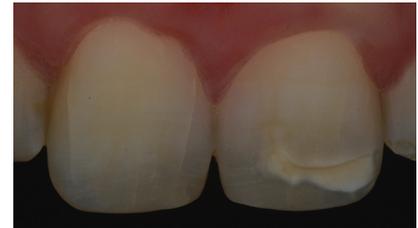
Abb. 6: Wenn die Belichtung um eine Stufe reduziert wird, ist eine noch bessere Farbanalyse möglich.

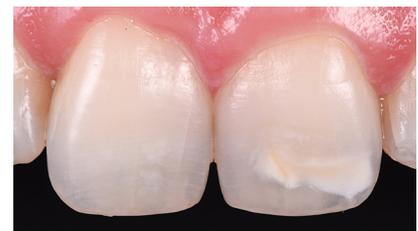
Abb. 7: Das Ergebnis nach zehn Tagen Bleaching zu Hause sieht ziemlich gut aus, oder?

Da eine recht starke Gelbverfärbung vorlag, wurde ein zehntägiges, nächtliches Home-Bleaching mit 16-prozentigem Carbamidperoxid empfohlen. Nach zwei Wochen wurde das Ergebnis begutachtet. Zunächst schien das Ergebnis auf dem Foto sehr zufriedenstellend zu sein, aber nach der Analyse des kreuzpolarisierten Bildes wurde empfohlen, das Bleaching weitere fünf Tage fortzusetzen. (Abb. 7, 8) Aufgrund des allgemeinen Aufhellungseffekts lehnte Katherina ein weiteres Bleaching ab, und wir setzten die Behandlung nach einer weiteren 2-wöchigen Pause zur Gewährleistung der Haftungssicherheit nach dem Bleaching fort.

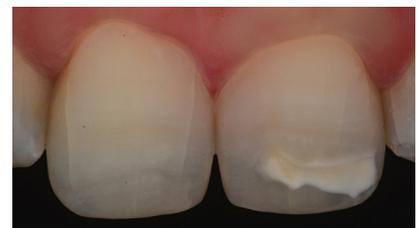
Abb. 8: Eine genaue Analyse mit kreuzpolarisierter Fotografie beweist aber, dass die gelbe Verfärbung noch vorhanden ist...

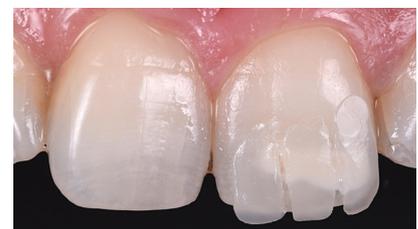
Abb. 9: Zum Vergleich wurden von mesial nach distal die Schmelzfarben EB (Enamel Bleach), Vita Shade B1 und EL (Enamel Light) von Ecosite Elements (DMG) aufgetragen.

Vor der Isolierung wurden die Farben von Zahn 21 mit kleinen Mengen des Composites analysiert, das für die Wiederherstellung des Schmelzdefekts verwendet werden soll. Mit der kreuzpolarisierten Fotografie ist die Auswahl des richtigen Composites weniger problematisch. In diesem Fall wurden anhand der Analyse sowohl Vita Shade B1 als auch die Schmelzfarbe EB (Enamel Bleach) von Ecosite Elements (DMG) für die Restauration ausgewählt. (Abb. 9, 10)

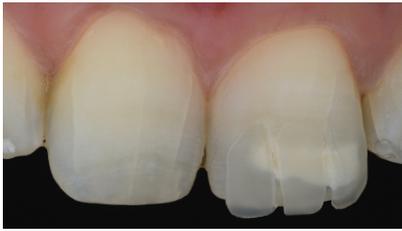
Abb. 10: Unterbelichtete, kreuzpolarisierte Aufnahmen sind für die Analyse sehr hilfreich.

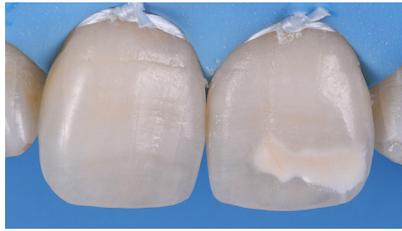
Abb. 11: Vollständige Kofferdamisolierung mithilfe von Zahnseide-Ligaturen.

Nach Auswahl der richtigen Composite-Farben wurde eine vollständige Kofferdamisolierung angelegt, um den Kontakt der Ätz- und Infiltrationsmittel mit dem Zahnfleisch zu verhindern. Im nächsten Schritt wurde eine Luftabration mit Aluminiumoxid durchgeführt, um die Oberflächenschicht der Hypomineralisierung zu entfernen. In den Bereichen, an denen sich die Hypomineralisierung bis an die Oberfläche ausdehnt, wird die Luftabration aufgrund des geringeren Mineralgehalts aggressiver ausfallen. (Abb. 11, 12)

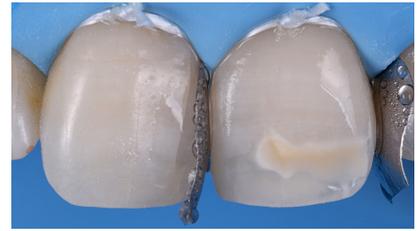
Abb. 12: Luftabration mit Aluminiumoxid für den oberflächlichen Abtrag des Zahnschmelzes.

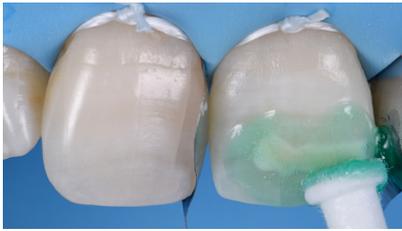
Abb. 13: Die Salzsäure wird mit aktiver Bewegung aufgetragen, um die Ätzwirkung zu verstärken.

Für eine schonendere Schmelzentfernung haben wir Salzsäure verwendet. Nach jeder Anwendung wurde die Eindringtiefe mit Ethanol überprüft. Dieser Vorgang wurde so lange wiederholt, bis das Ethanol die Hypomineralisation vollständig durchdringen konnte. (Abb. 13, 14)

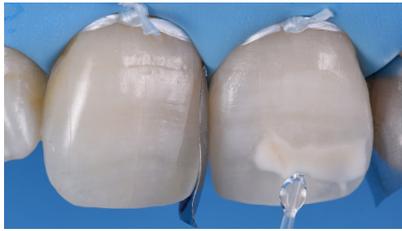
Abb. 14: Die Kontrolle über das Eindringen von Ethanol in die Hypomineralisation ist ein wesentlicher Erfolgsfaktor beim Infiltrationsverfahren in ästhetischen Anwendungsfällen.

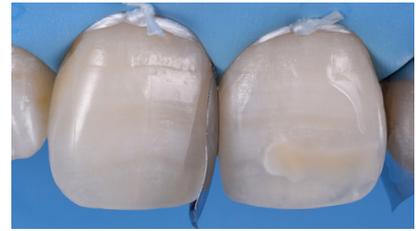
Abb. 15: Nach drei Ätzyklen wurde durch das Ethanol deutlich, dass der mesiale Bereich der Läsion immer noch nicht vollständig zugänglich war.

Nach drei Ätztvorgängen war das Ethanol noch nicht in der Lage, die Hypomineralisation auf der mesialen Seite der Läsion vollständig zu durchdringen. Wir hatten bereits anhand der kreuzpolarisierten Bilder festgestellt, dass die Läsion stellenweise von gesundem Zahnschmelz bedeckt ist, der ein tiefes Eindringen behindert. Insofern wurde ein Teil des gesunden Zahnschmelzes mit einer feinen Diamantfräse entfernt. Nach zwei weiteren Durchgängen konnten wir ein ausreichend tiefes Eindringen feststellen. (Abb. 15, 16)

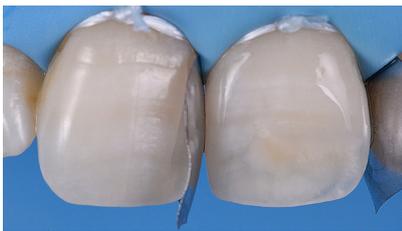
Abb. 16: Nach fünf Durchläufen beobachten wir schließlich das vollständige Eindringen in die Hypomineralisation.

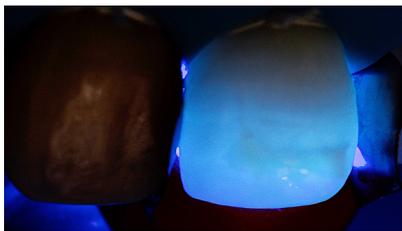
Abb. 17: Polarisierte Transilluminationsaufnahme zur Untersuchung des Ausmaßes der Läsion im Zahnschmelz.

Vor Beginn des Infiltrationsverfahrens wurde noch eine Durchleuchtungsaufnahme von der Läsion gemacht. Dafür positionierten wir eine Lichtquelle auf der palatinalen Seite von Zahn 21 und nahmen das polarisierte Bild von der bukkalen Seite her auf, ohne einen Blitz zu verwenden. Für diesen Zweck wurde ein Lichthärtungsgerät mit einer speziellen Schwarzlichtlinse verwendet, um die Lichtmenge für das Foto zu reduzieren. Mit diesem Bild können wir das Ausmaß der hypomineralisierten Läsion analysieren: je dunkler die Läsion, desto größer das Ausmaß. Bei Katherina erwarteten wir also die größten Schwierigkeiten bei der Infiltration auf der distalen Seite von Zahn 21. Wir begannen mit der Infiltration und verwendeten Fünf-Minuten-Intervalle, um den Prozess der Infiltration zu aktivieren und zu überprüfen. (Abb. 17, 18)

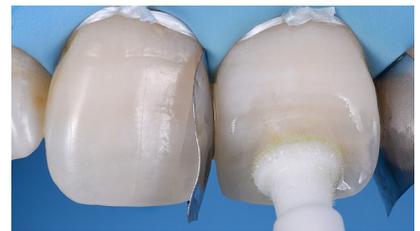
Abb. 18: Aufbringen des Infiltranten am Beginn des Infiltrationsverfahrens.

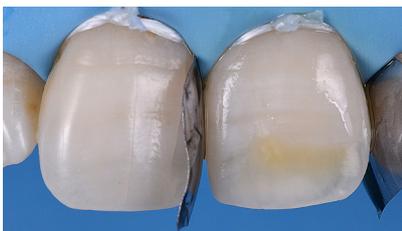
Abb. 19: Status nach 15 Minuten Infiltration.

Nach 15 Minuten Infiltration war das gewünschte Ergebnis noch nicht erreicht. Der distale Bereich war noch nicht vollständig infiltriert. Wir haben dann noch ein wenig länger gewartet und nach weiteren fünf Minuten war der Zahn auch distal erfolgreich infiltriert. (Abb. 19, 20)

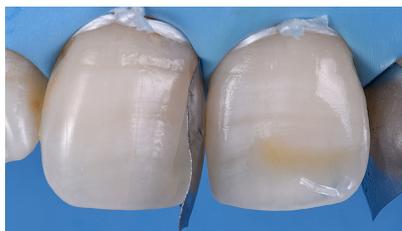
Abb. 20: Nach insgesamt 20 Minuten war die vollständige Infiltration der Läsion erreicht.

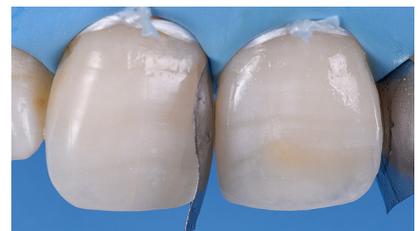
Abb. 21: Die gelbliche Verfärbung ist nach der Lichthärtung fast verschwunden, da der Fotoinitiator zerfallen ist.

Vor der Lichthärtung war deutlich eine gelbliche Färbung des Infiltranten zu erkennen. Dies ist auf den Fotoinitiator im Infiltranten zurückzuführen. Nach der Lichthärtung ist der Fotoinitiator vollständig zerfallen und das gelbliche Aussehen wird verschwinden. Vor der Lichthärtung muss das überschüssige Infiltrationsmittel mit Druckluft und Absaugung entfernt werden.

Da wir ein adhäsives Bonding durchführen wollten, wurde nur ein Infiltrationszyklus durchgeführt. Nach der Infiltration wurde das übliche Adhäsionsverfahren für Zahnschmelz durchgeführt: Sandstrahlen mit Aluminiumoxid, Ätzen mit Phosphorsäure und Bonding mit Total-Etch. (Abb. 21, 22)

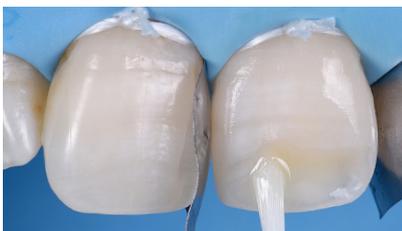
Abb. 22: Der Haftvermittler wird aufgetragen.

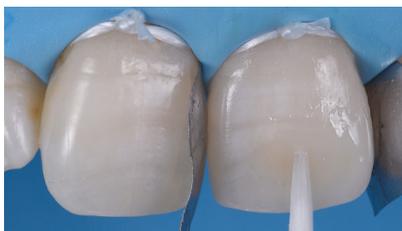
Abb. 23: Die letzte Composite-Schicht auf dem Schmelz wurde mit einem feinen Pinsel ausgearbeitet.

Da in der Hypomineralisation noch eine leichte Gelbverfärbung erkennbar war, wurde als erste Schicht Ecosite Elements B1 aufgetragen, weil es die darunterliegende Farbe besser blockieren kann. Im Anschluss an die Lichthärtung wurde eine sehr dünne Schicht Ecosite Elements EB aufgetragen und nach der Lichthärtung mit einer diamantbeschichteten Silikonspirale poliert. (Abb. 23, 24)

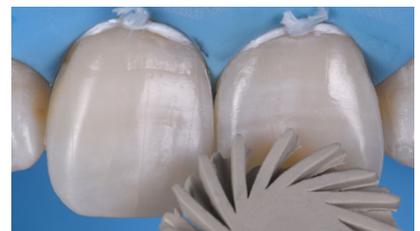
Abb. 24: Abschlusspolitur mit einer diamantbeschichteten Silikonspirale.

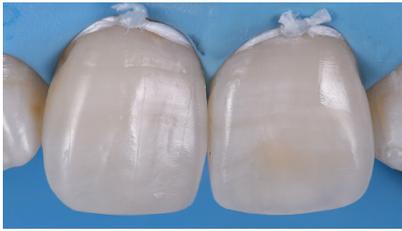
Abb. 25: Unmittelbar nach der Behandlung mit Kofferdam.

Das Ergebnis ist unmittelbar nach der Behandlung nur schwer zu analysieren, da der Kofferdam dehydrierend wirkt. Wir konnten eine schöne, intakte bukkale Oberfläche sehen, aber immer noch mit einer leichten, gelblichen Verfärbung... (Abb. 25, 26)

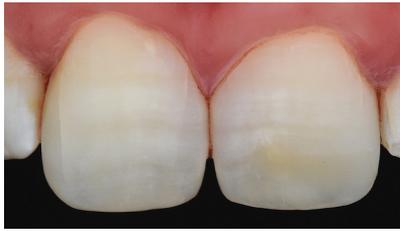
Abb. 26: Die kreuzpolarisierte Analyse zeigt noch eine kleine Gelbverfärbung an Zahn 21.

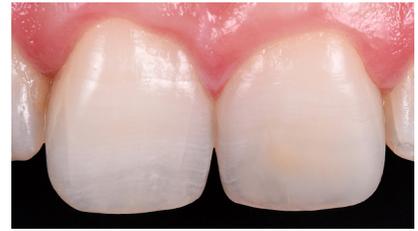
Abb. 27: Das Endergebnis nach der Infiltration, der Defekt ist praktisch nicht mehr sichtbar.

Nach zwei Wochen wurde das Ergebnis abschließend beurteilt. Katherina war mit dem Resultat sehr zufrieden. Die Zähne waren nun rehydriert, und die Verfärbung war beinahe vollständig verschwunden. Nur auf einem kreuzpolarisierten, unterbelichteten Bild konnten wir noch einen sehr geringen Rest der Verfärbungen ausmachen. (Abb. 27, 28, 29, 30)

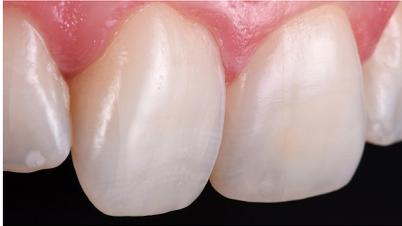
Abb. 28: Schrägansicht des Endergebnisses: Die Oberfläche ist vollständig wiederhergestellt.

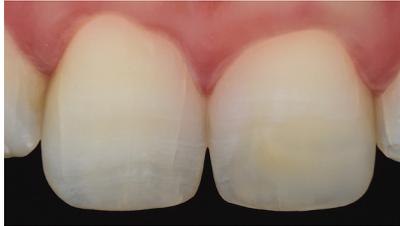
Abb. 29: Kreuzpolarisierte Aufnahme mit normaler Belichtung zur Analyse der finalen Farben.

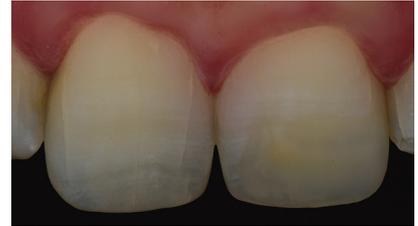
Abb. 30: Mit einem unterbelichteten, kreuzpolarisierten Bild kann das Endergebnis am besten beurteilt werden. Ein kleiner Rest der gelben Verfärbung ist noch zu erkennen.
